ホームインスペクション(住宅診断)
報告書
【一戸建て新築木造住宅】

さくら事務所ホームインスペクション

調査日	2014年1月6日	報告書発行日	2014年1月10日
診断者			
担当	ホームインスペクタ- 氏名	さくら 太郎	
<p>診断者である私は、ホームインスペクターとして第三者性を堅持し、特定者が優位になる診断報告をしたり、事実と相違する報告書を作成し、不動産売買の意思決定に関して顧客を誘導するなどの行為は決していたしません。 この宣誓の上で「診断対象物件に対して第三者性を失う恐れのある事項の報告」を以下の通り記載致します。</p>			
診断対象物件に対して第三者性を失う恐れのある事項の報告			
<p>診断者が所属するさくら事務所では、ホームインスペクション事業の他にマンション管理組合向けコンサル事業や不動産仲介事業を行っております。そのため、本物件以外の物件を仲介・紹介することも事実上可能となりますが、これを故意に行うなど取引を混乱させる妨害行為等を行わないことをここにお知らせいたします。</p>

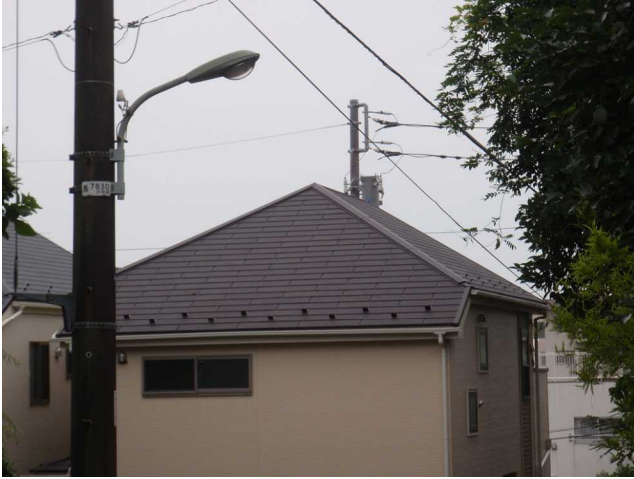
【屋根および軒樋】

目視で確認できる範囲では、屋根および軒樋に異常はありませんでした。

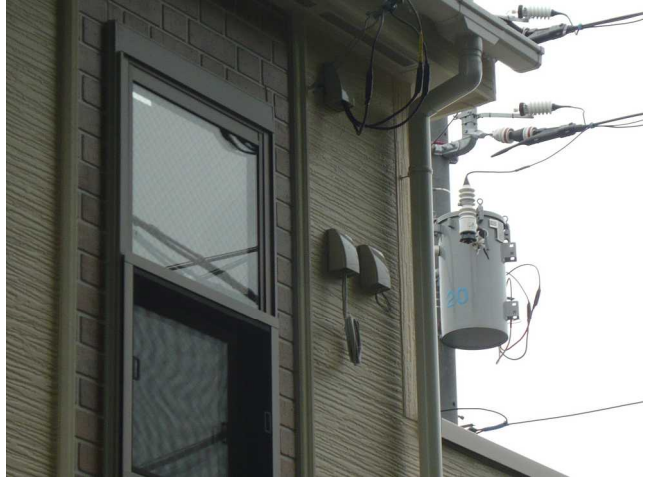
【引き込み部分】

インフラの引き込み部分に、大きな問題は確認されませんでした。

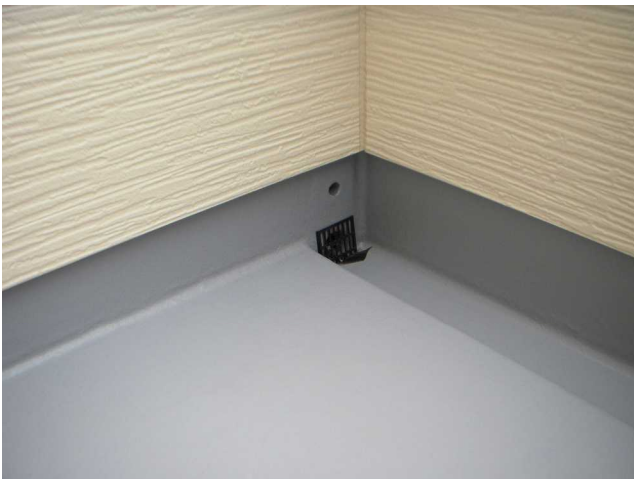
【バルコニー】

バルコニーは二方向排水で計画されており、また、オーバーフロー管も設置されています。安全を考慮した、よい仕様と言えるでしょう。

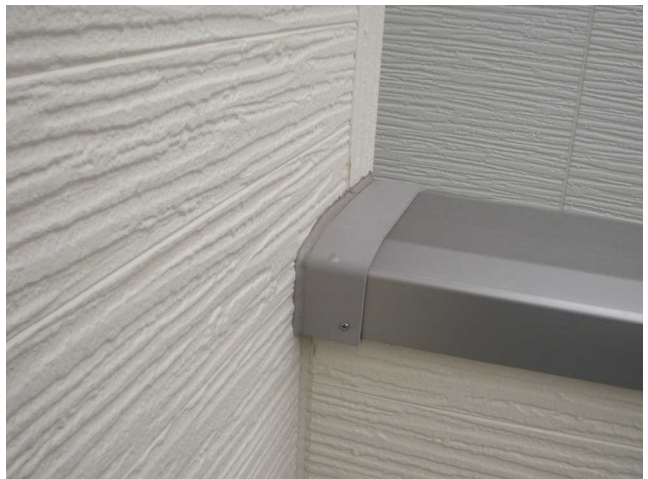
【手すりと外壁の間】

手すりと外壁の間のシールも適切に施工されています。シールを指で押し、硬化現象が始まるとメンテナンス時期といえますのでご注意ください。

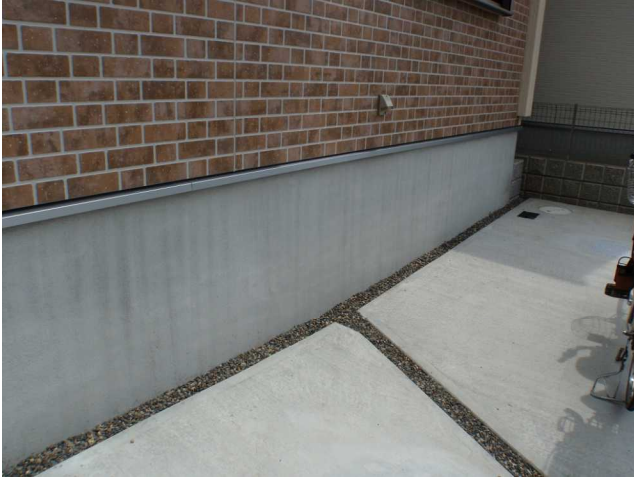
【駐車場部分】

基礎立ち上がりを含め特に問題ありません。綺麗に施工されていました。

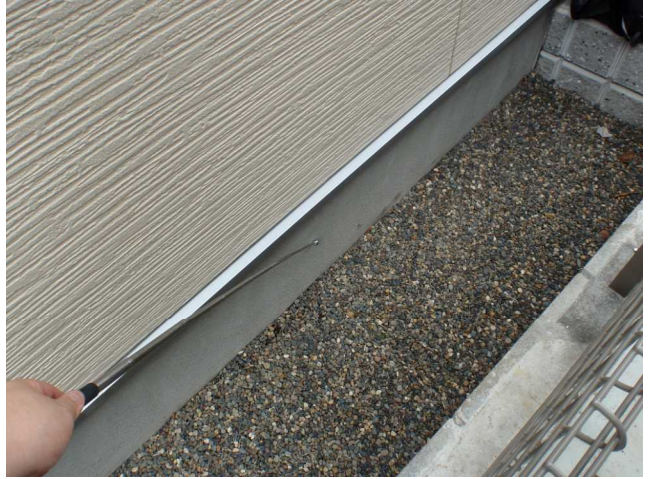
【基礎立ち上がり】

表面のモルタルの浮き（施工不良）は全くありませんでした。

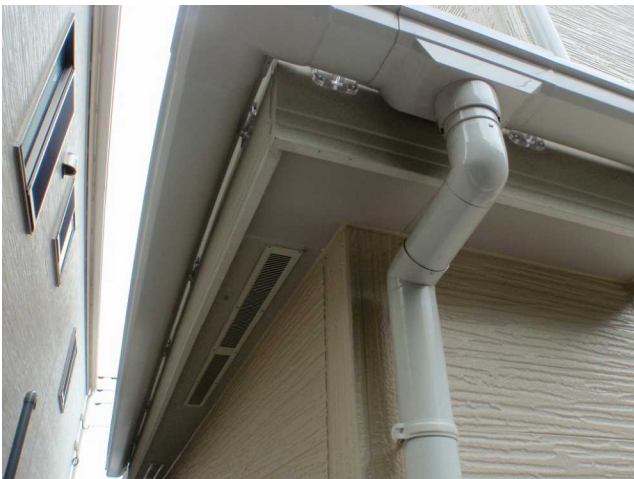
【軒部分】

染みや施工不良箇所はありませんでした。

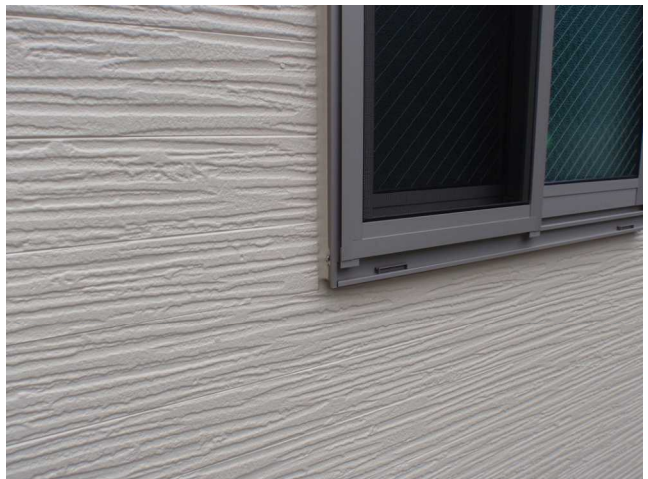
【サッシ・外壁】

サッシ・外壁周りは特に問題ありませんでした。

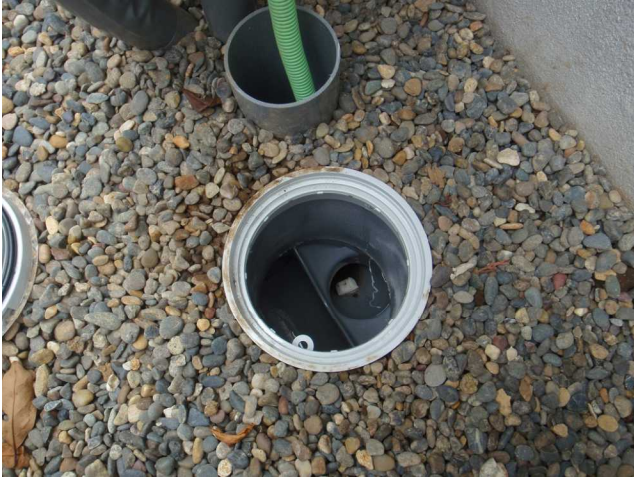
【設備配管】

- 1: 湯器の排水（オーバーフロー）管の排水先が隙間が大きく上部にカバーがない為、枯葉などが入り込んで配管を詰まらせてしまう懸念がある為、上部にカバーなどをして物が入らないようにして頂くことになりました。
⇒カバー等がされて、物が入らないようになっているか目視にてご確認ください。

排水管にごみが溜まってしまうため何かの処置をしていただくことになっています。

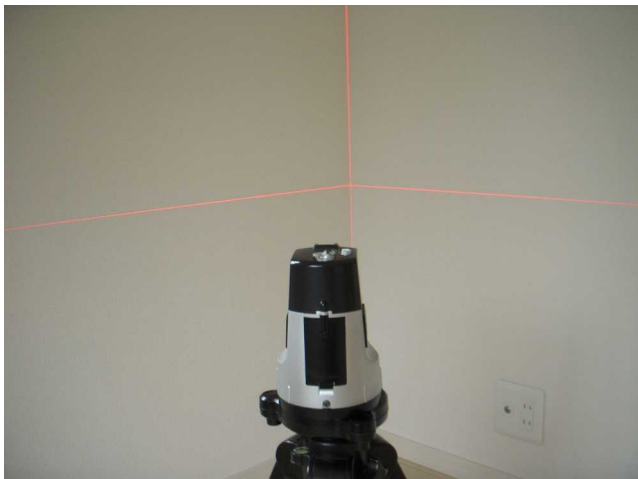
【仕上精度】

建物の精度を機械（オートレーザ）で確認していきます。赤い線が水平と垂直を示しています。この赤い線と、建物の各部との距離を計測することで、水平および垂直精度が確認できます。

確認の結果水平・垂直精度は、一般的な許容範囲(3/1000) 内で問題はありませんでした。

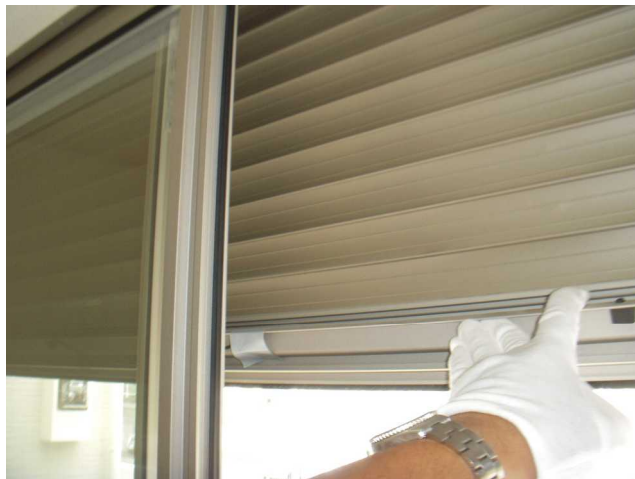
【室内】

シャッターは防犯上でも有効とされています。作動状態に問題はありませんでした。

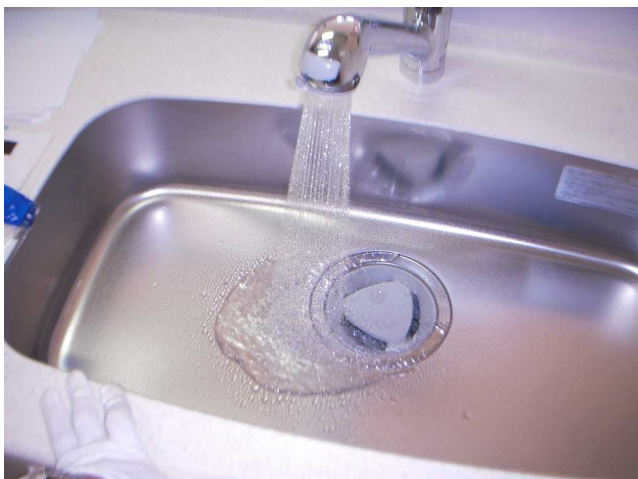
【室内】

キッチン、洗面、浴室、トイレなどの水周りの給排水の通水試験を行いました。床上、床下の水漏れや排水不良を確認します。現状では問題ありませんが給湯は行っていませんのでご注意ください。

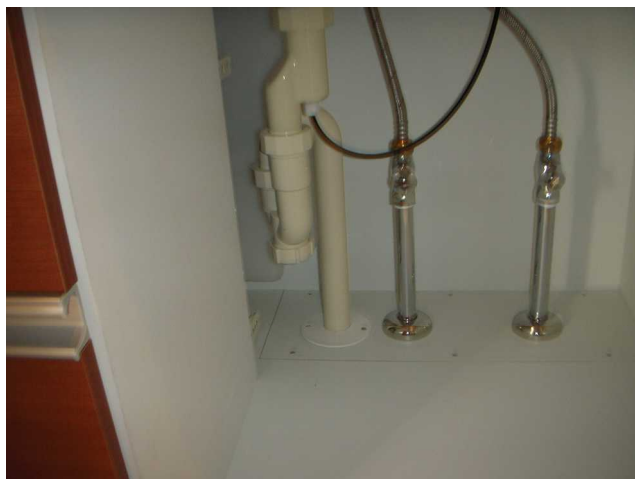
【室内】

洗面台下部の状態です。通水試験では配管部での水漏れはありませんでした。

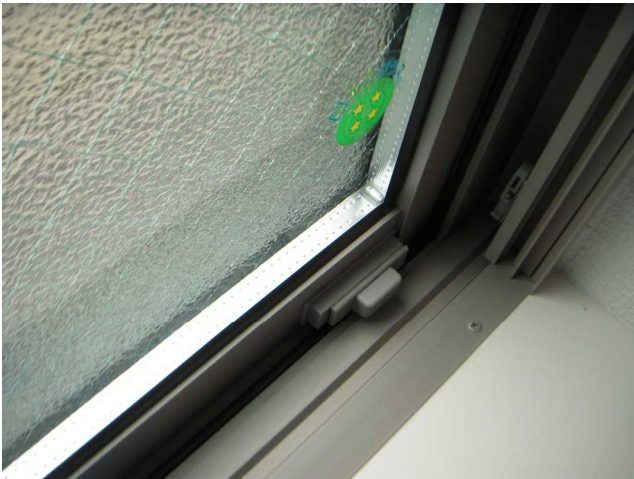
【居室のガラス】

居室のガラスには、ペアガラスに特殊金属膜をコーティングした、Low-Eペアガラスが採用されています。通常のペアガラスよりも、高い断熱性、遮熱性が得られ、結露も生じにくくなります。

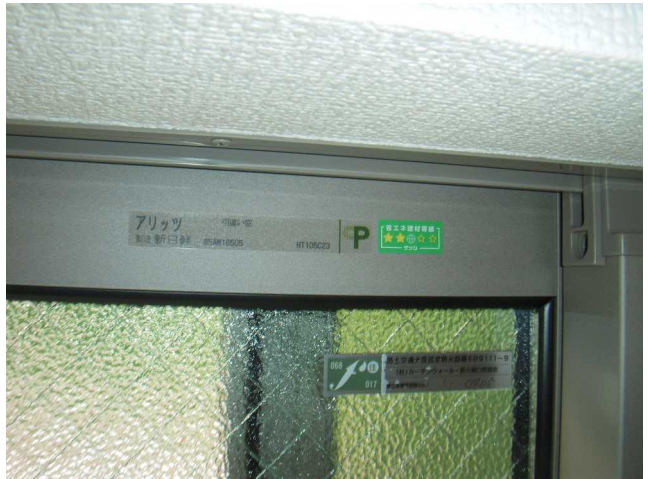
【サッシ】

防犯上必要と思われる箇所には「CP」マークの入った、防犯性の高いサッシが採用されています。ただ、開けられないわけではありませんので施錠は確実に行ってください。

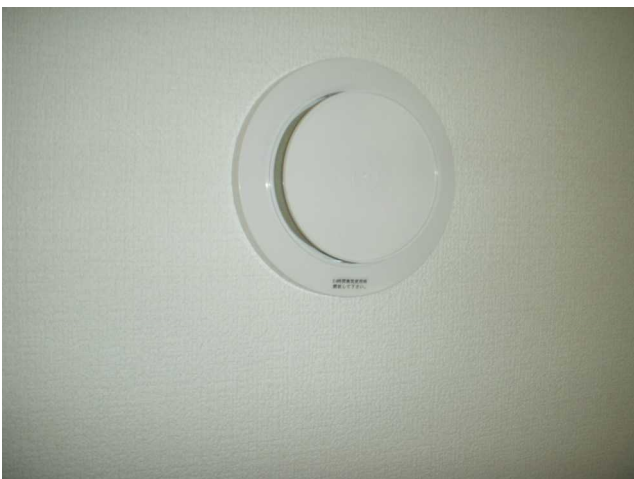
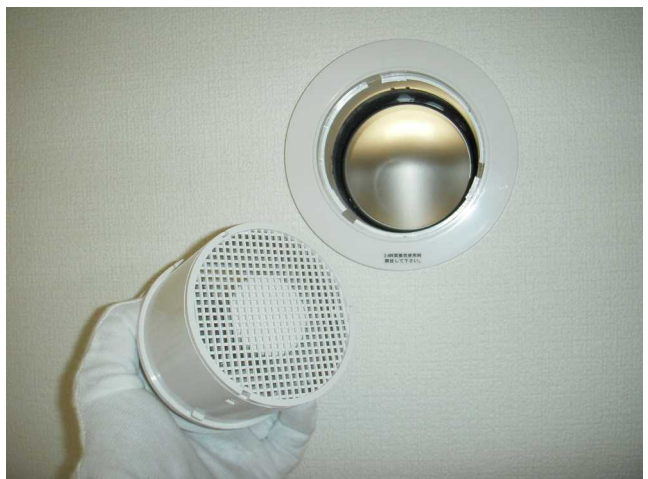
【給気口】

居室に設置されている給気口の状態です。フェイスを外すとフィルターが設置できるようになっています。その場合は定期的なクリーニング、または交換を行ってください。

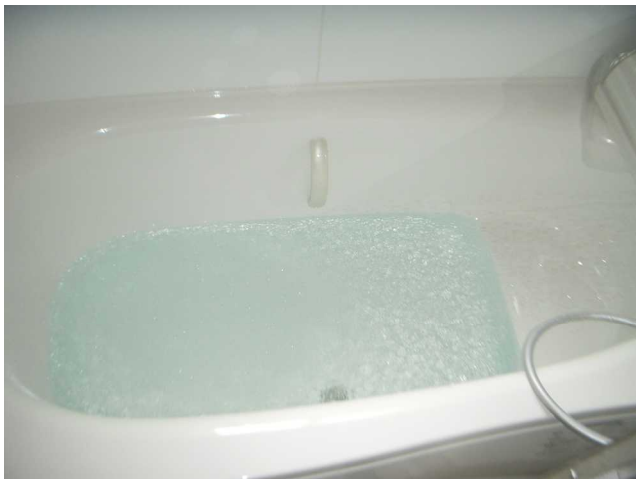
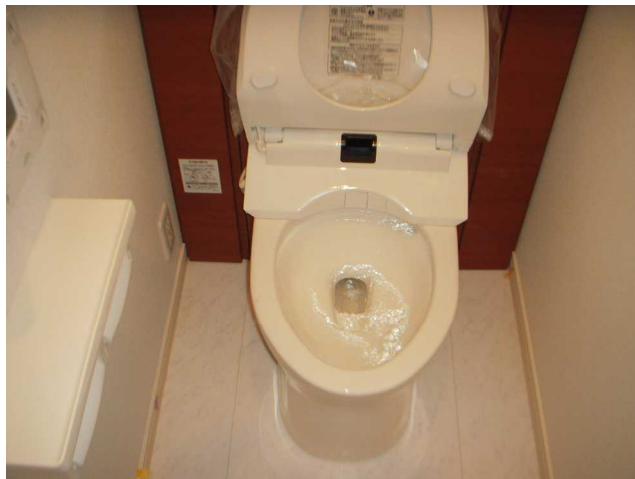
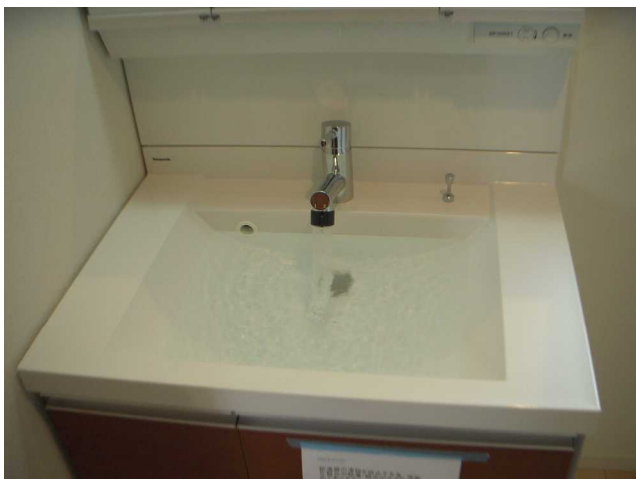
【水周り】

キッチン、洗面、浴室、トイレなどの水周りの給排水の通水試験を行いました。

床上、床下の水漏れや排水不良を確認します。

現状では問題ありませんが、給湯は行っていませんのでご注意ください。

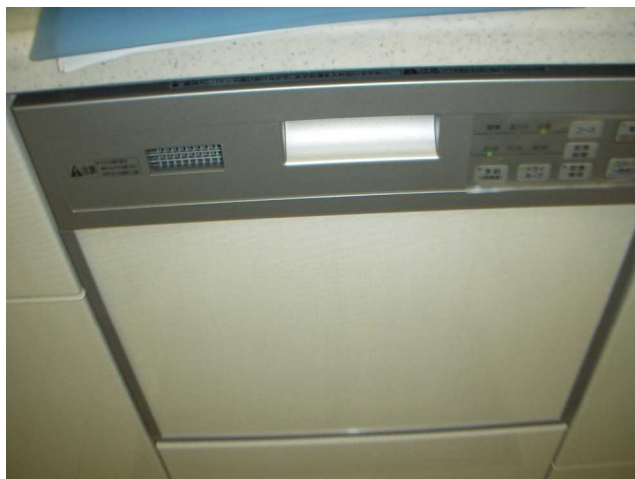
【食器洗浄機】

食器洗浄機を作動させ、正常に稼動していることを確認しました。背部の接続状態も問題ありませんでした。

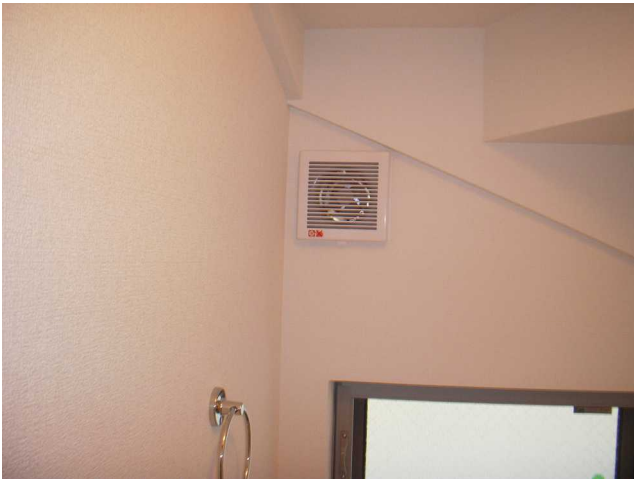
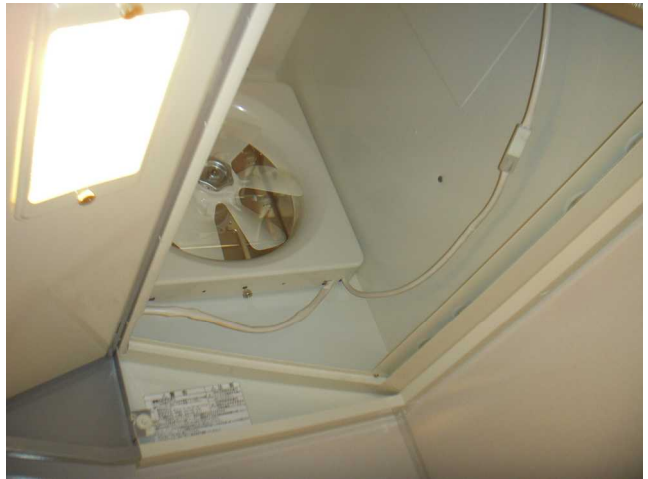
【室内】
浴室、洗面、トイレやキッチンの換気扇の作動状態を行いました。正常に作動していました。

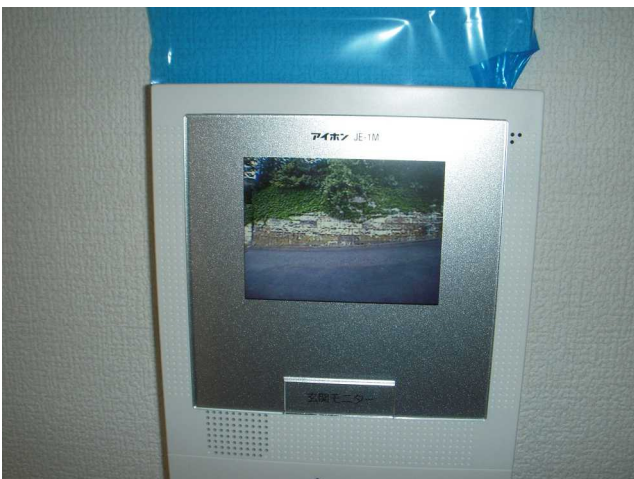
【インターホン】
インターホンの室内側のモニターの状態です。カラーモニターが設置され、受像状態も問題ありませんでした。

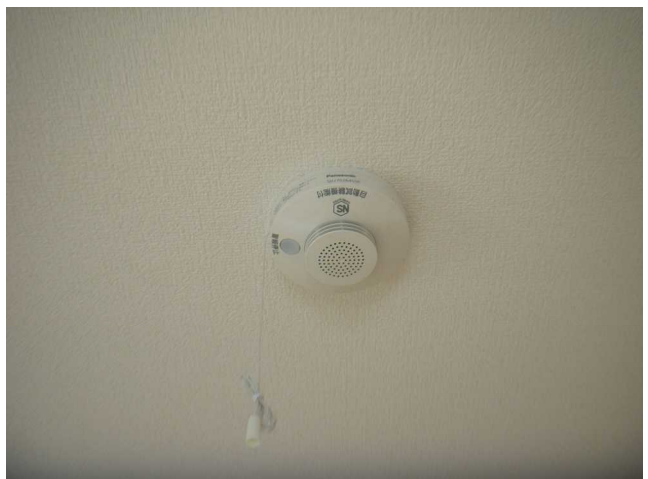
【室内】
住宅用火災報知器の作動確認を行いました。問題ありません。

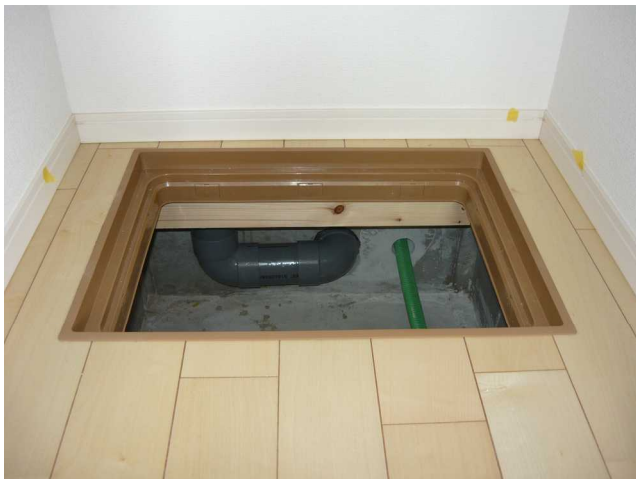
【洋室 点検口】
洋室の点検口から、床下を確認しました。

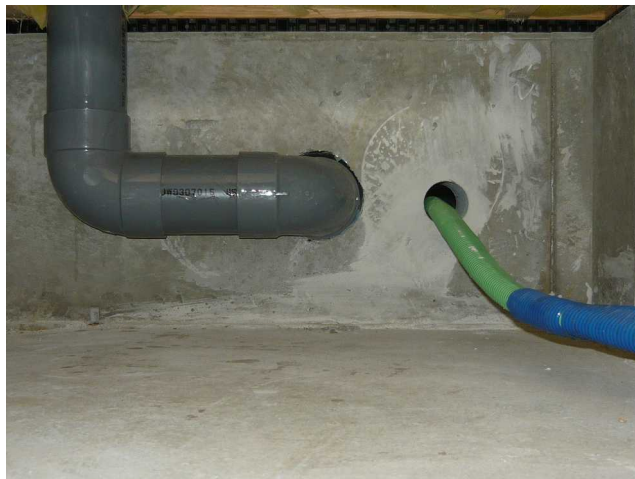
【洋室 点検口直下】
洋室 点検口直下にある床暖房配管用の穴は、基礎工事完了後に空けられていました。

穴の周りが白っぽくなっているのは、そのためです。

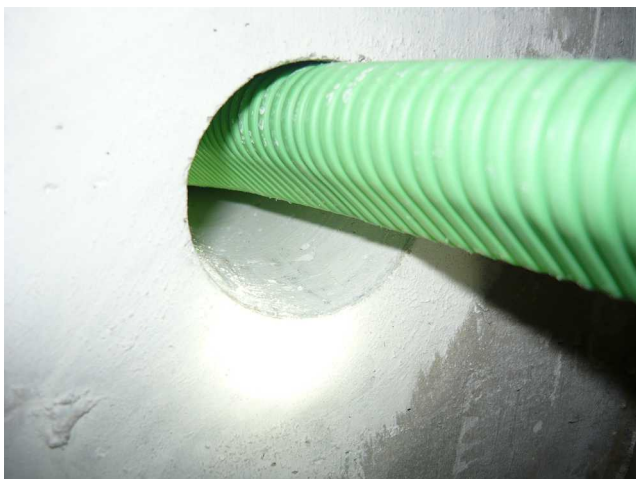
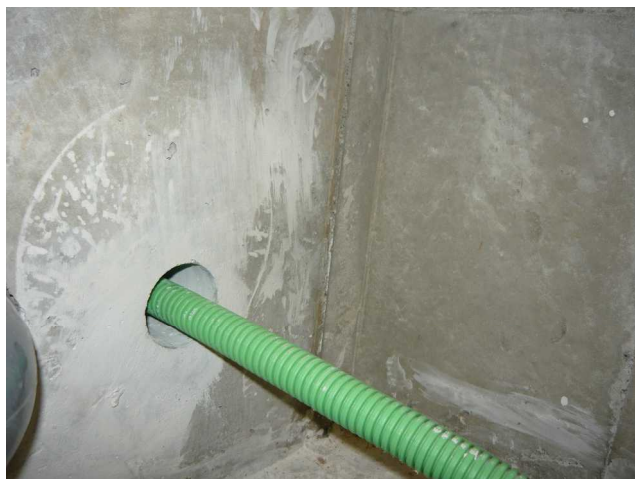
【床暖房配管用の穴】
床暖房配管用の穴の断面を確認しましたが、鉄筋を切った様子はありませんでした。

この程度の大きさの穴であれば、正規の手順でも補強は不要ですので問題ないでしょう。

この程度の大きさの穴であれば、正規の手順でも補強は不要ですので問題ないと判断します。

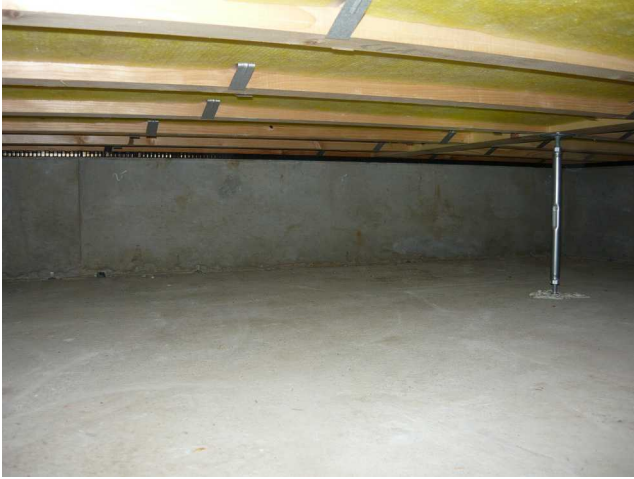
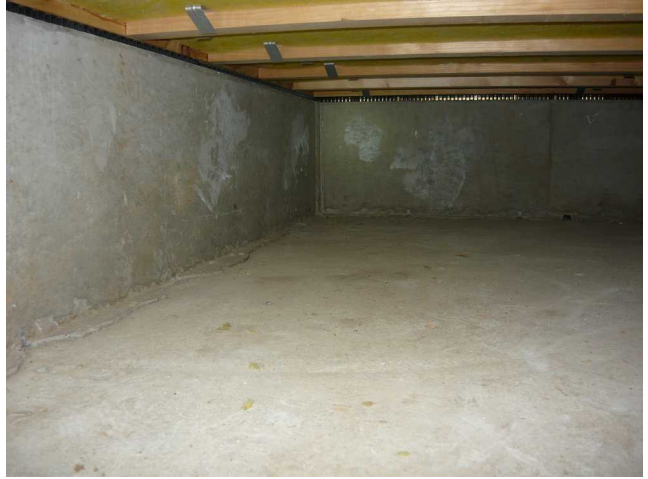
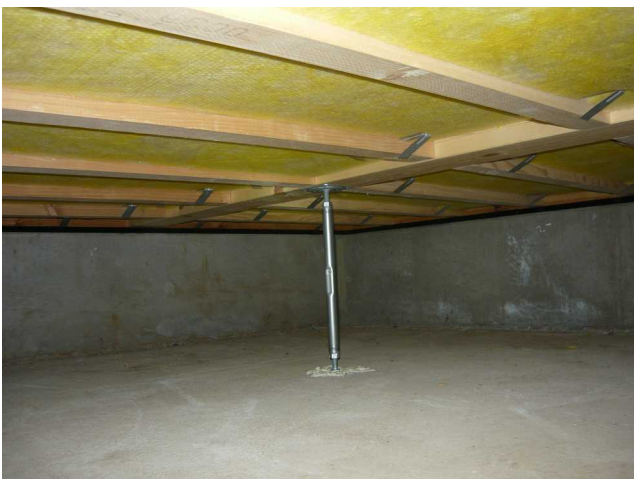
【洋室下】
洋室下の様子です。
基礎パッキン、床断熱材、基礎の立上りなど、特に問題ありませんでした。

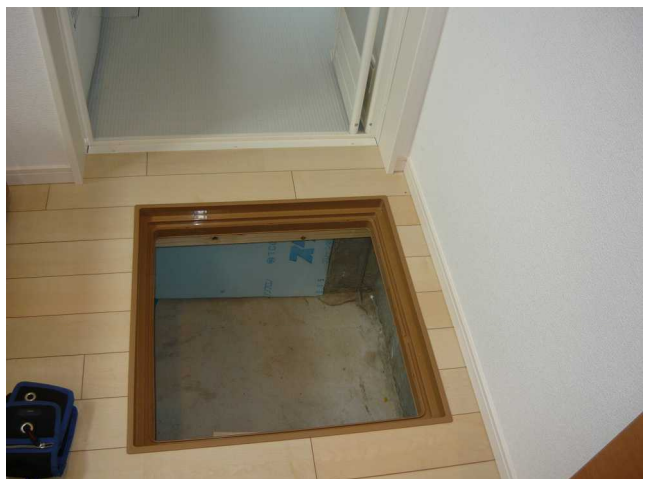
【洗面脱衣室 点検口】
洗面脱衣室の床下点検口から、床下を確認しました。

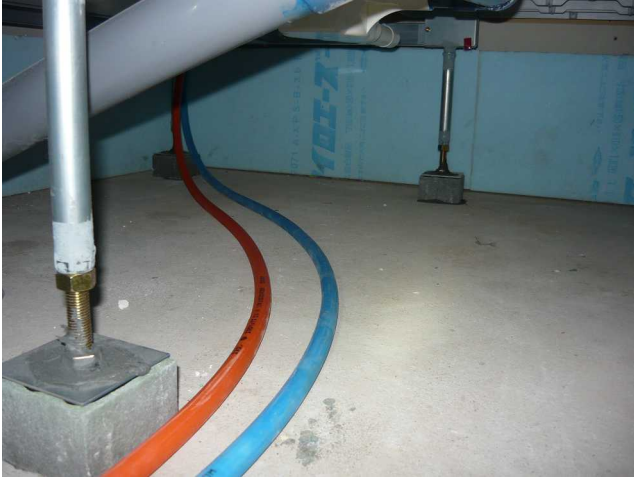
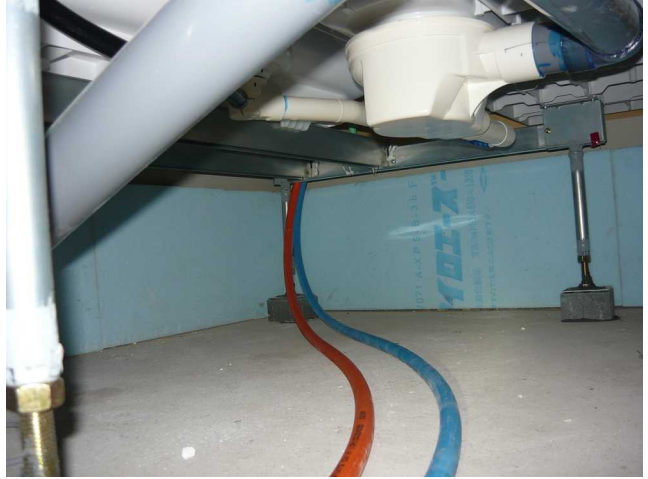
【浴室下】

浴室下は基礎断熱が施されており理想的です。
水漏れ跡などの不具合は確認されませんでした。

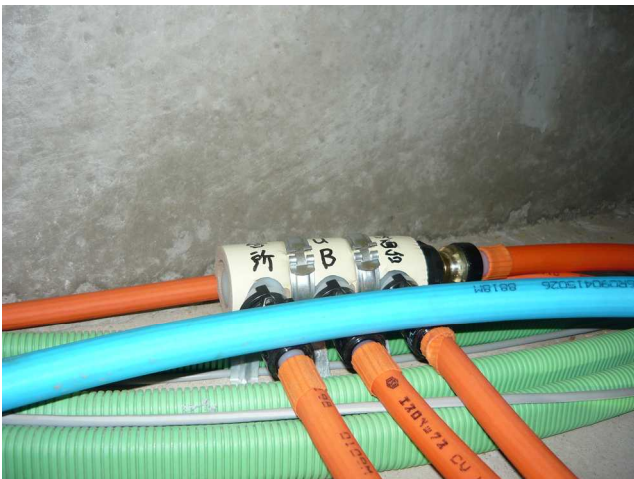
【温水ヘッダー】

温水を分岐するためのヘッダーです。
特に問題ありませんでした。

配管の行き先が書いてあり、良い施工です。

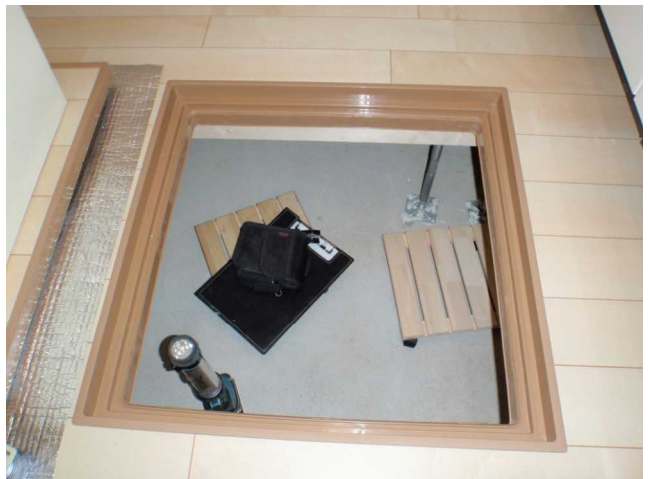
【床下】

キッチンの床下からリビングへかけて確認しました。

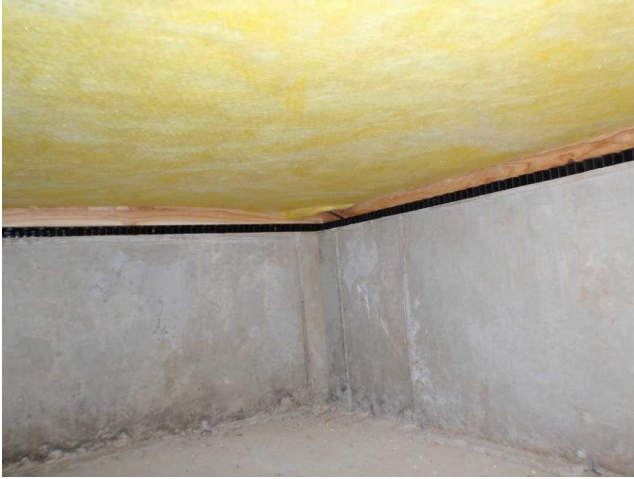
【床下】 基礎立ち上がり
亀裂や変色その他施工不良箇所はありませんでした。

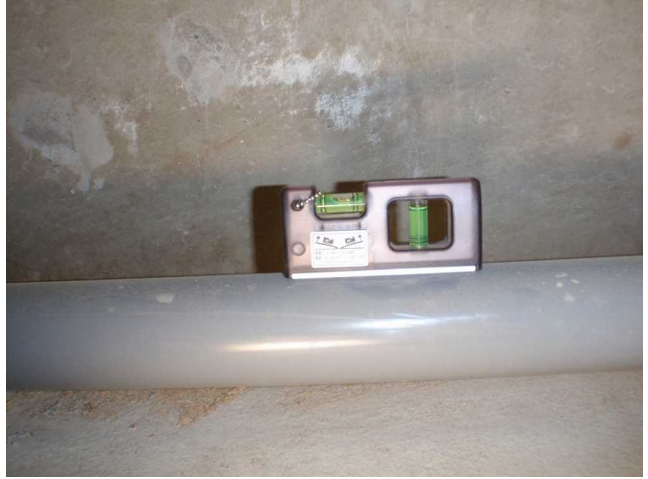
【床下】 排水管
漏れ、勾配不良などはありませんでした。

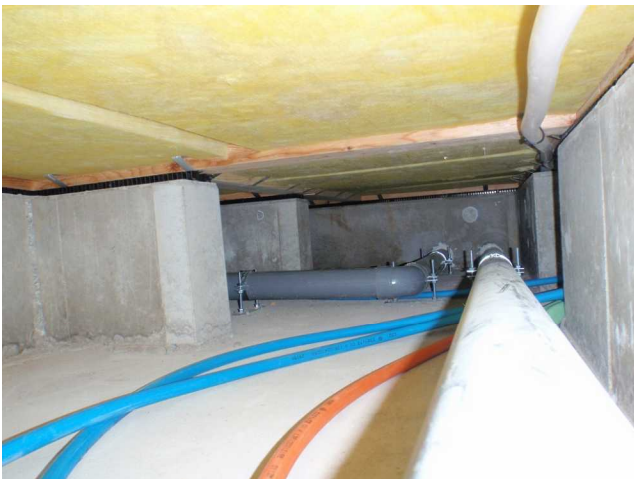
【床下】 給水、排水管
漏れなどはありませんでした。

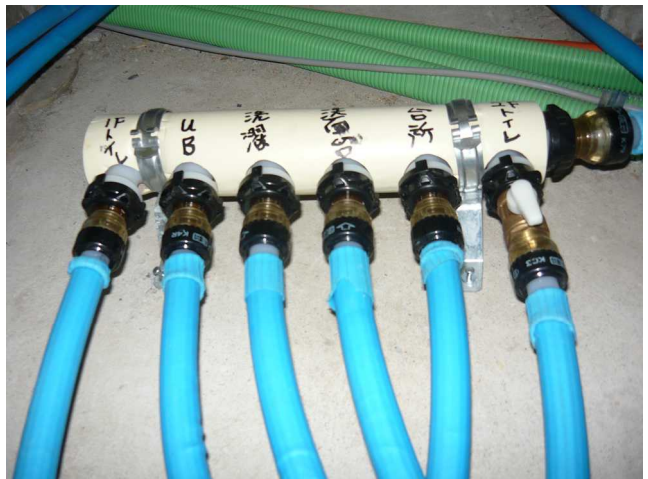
【給水ヘッダー】
給水を分岐するためのヘッダーです。
特に問題ありませんでした。

配管の行き先が書いてあり、良い施工です。

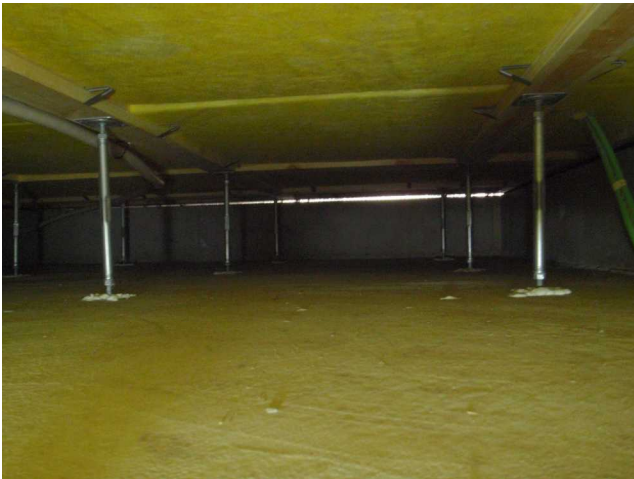
【床下】 換気
換気口から明かりが見えています。鋼製束の施工も問題ありません。

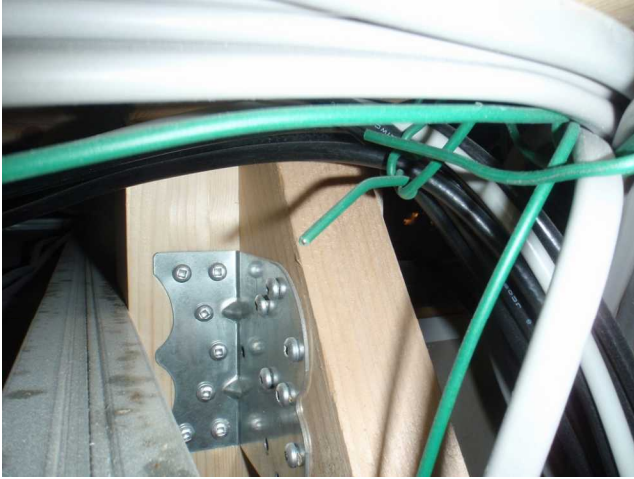
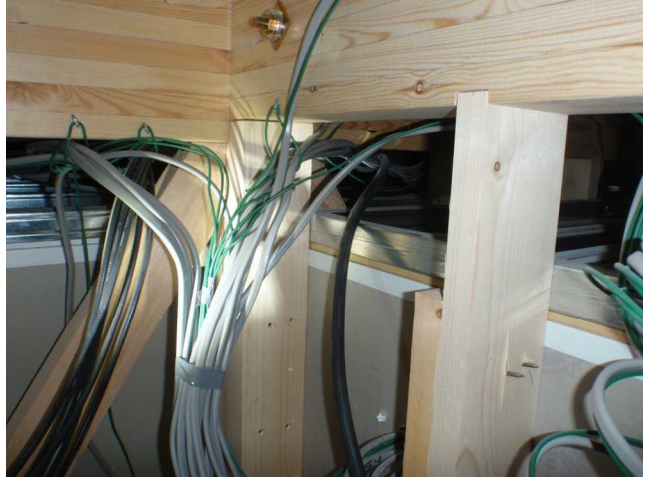
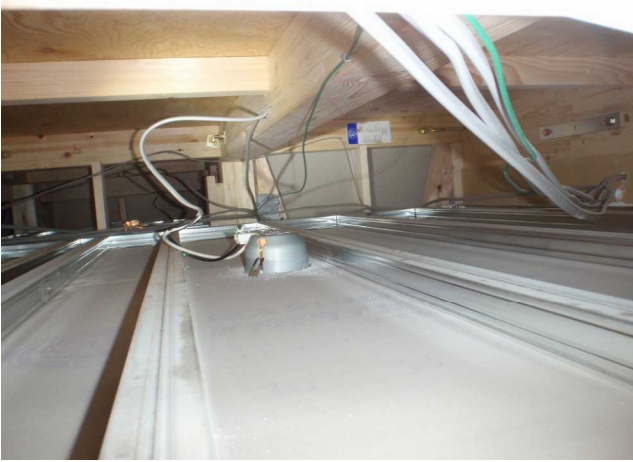
【筋かい金物】
図面に記載されている筋かいは見える範囲で全て確認できました。

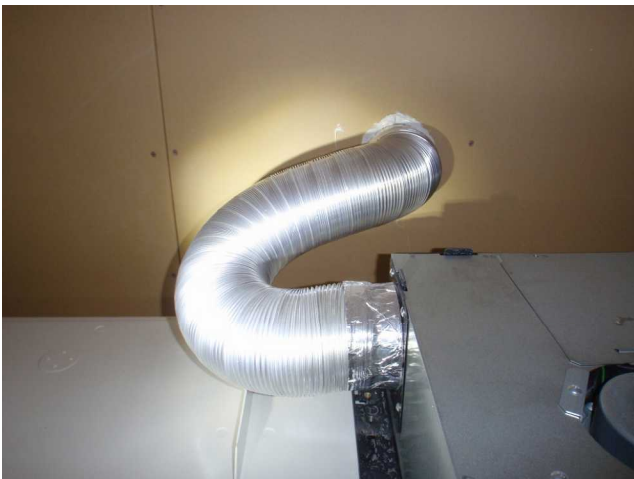
【天井裏】 浴室換気扇配管
問題ありません。

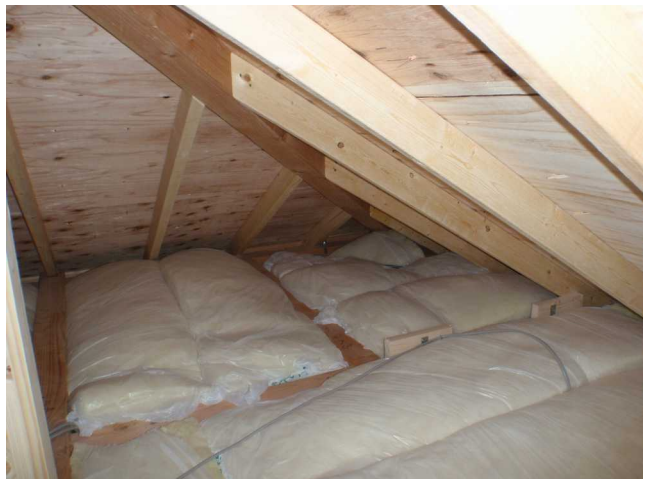
【小屋裏】
断熱や小屋組の施工状態は特に問題ありませんでした。

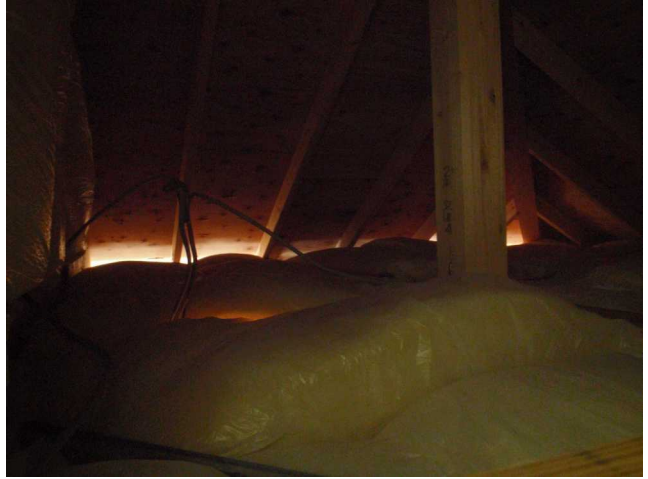
【換気口】
明かりが見えるのは軒先換気口からもれる外の明かりです。
光が漏れていることから、外部と繋がっていることが分かります。

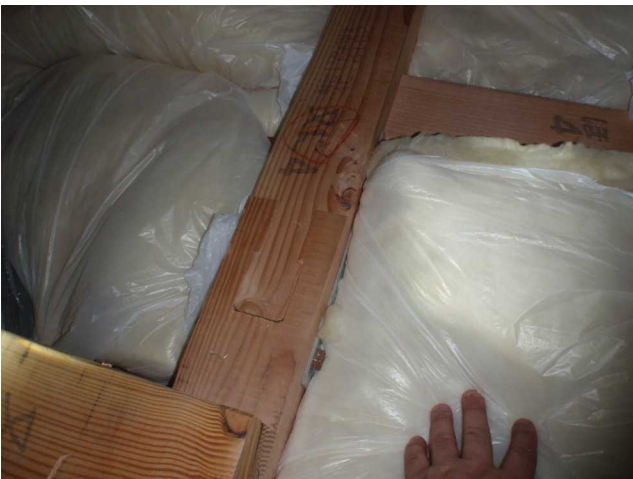
【金物】
金物の施工状態は良好でした。

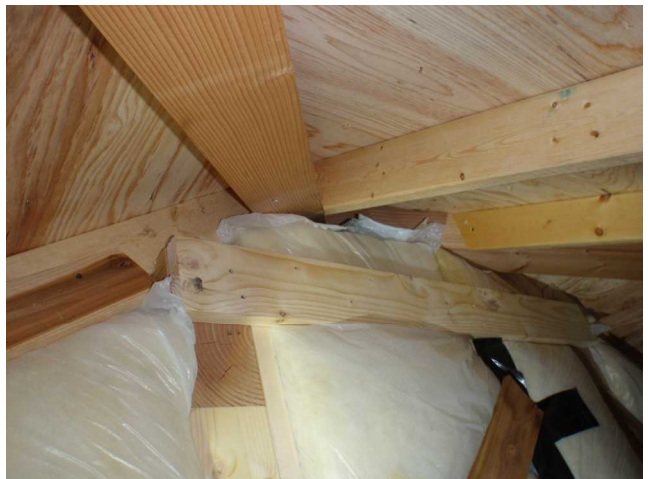
【小屋裏】
断熱や小屋組の施工状態は良好です。
